78 Stunden im Einsatz

Schwelbrand in einer Futtermühle führt zu einem komplexen und langwierigen Einsatz der Feuerwehr

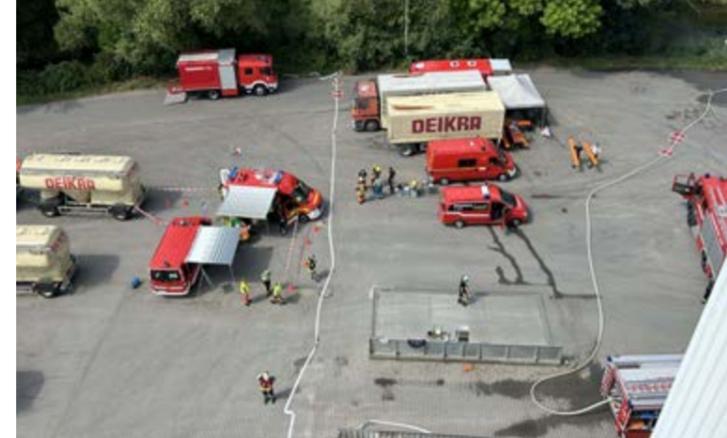
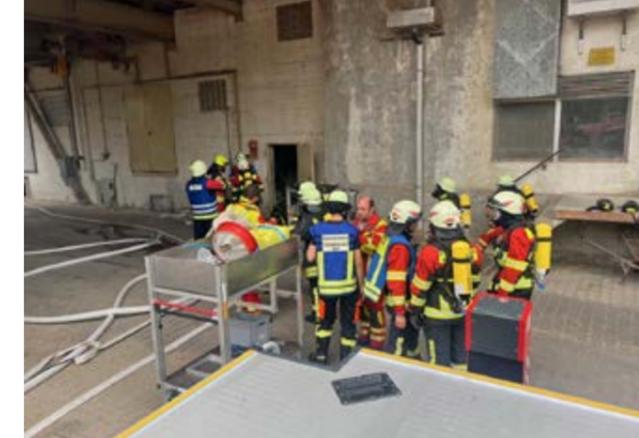
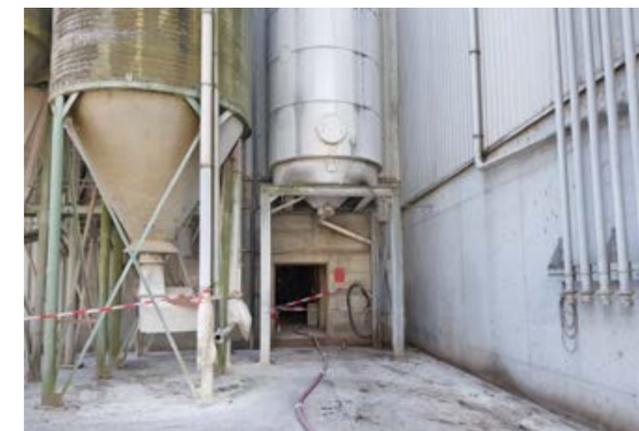
Bild o. l.: Blick vom Siloturm auf die Einsatzleitung; Bild o. r.: In der Erstphase sammeln sich Atemschutzgeräteträger vor dem Eingang zur Mühle; Bild u.: Die Stickstoffleitung führt in die Mühle.

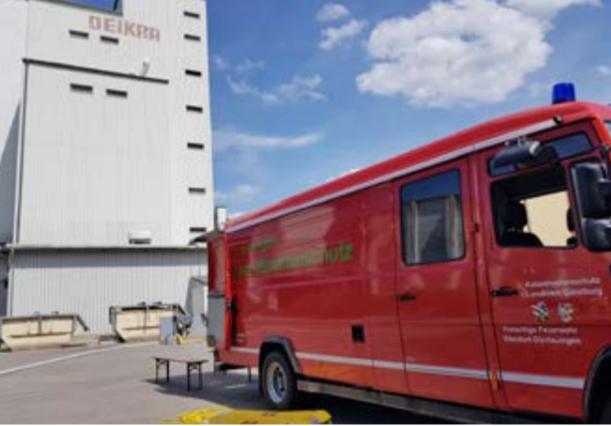
Der »Stickstoffverdampfer« in Betrieb: Damit wird flüssiger Stickstoff aus dem Tanklastzug in Gas umgewandelt und zum Silo geleitet.

Damit kann flüssiger Stickstoff in Gas umgewandelt werden, das dann von unten (Stickstoff ist leichter als Luft) so lange in das Silo eingeleitet wird, bis der Sauerstoffgehalt an der Oberkante des Silos deutlich unter zwei Volumen-Prozent fällt. Diese sogenannte »Inertisierung« verdrängt den vorhandenen Sauerstoff und verhindert damit eine Brandausbreitung innerhalb des Silos.
